さようなら原発 第21回 オンライン学習会

廃炉・解体の現状と見通し
福島第一原発の**中**はどう
なっているのか

2024年5月15日

原子力資料情報室

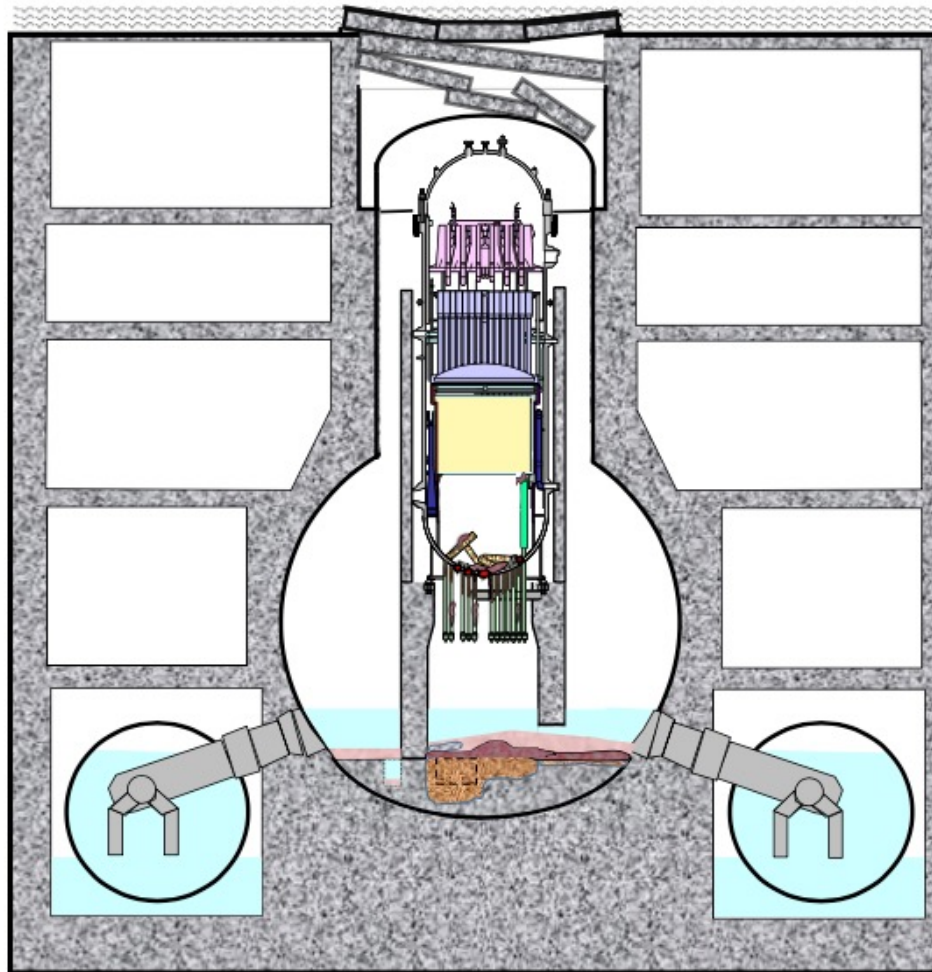
図 1-1 1号機の炉心・格納容器の状況推定図

2018年9月推定

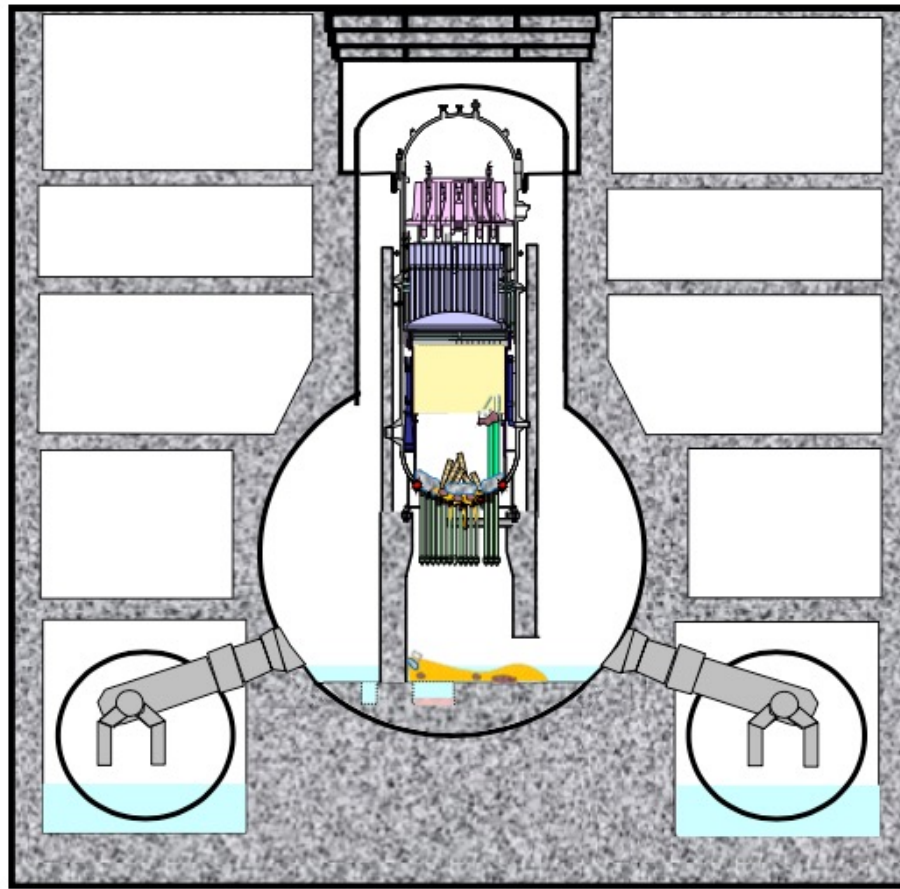
図 1-2 2号機の炉心・格納容器の状況推定図

2018年9月推定

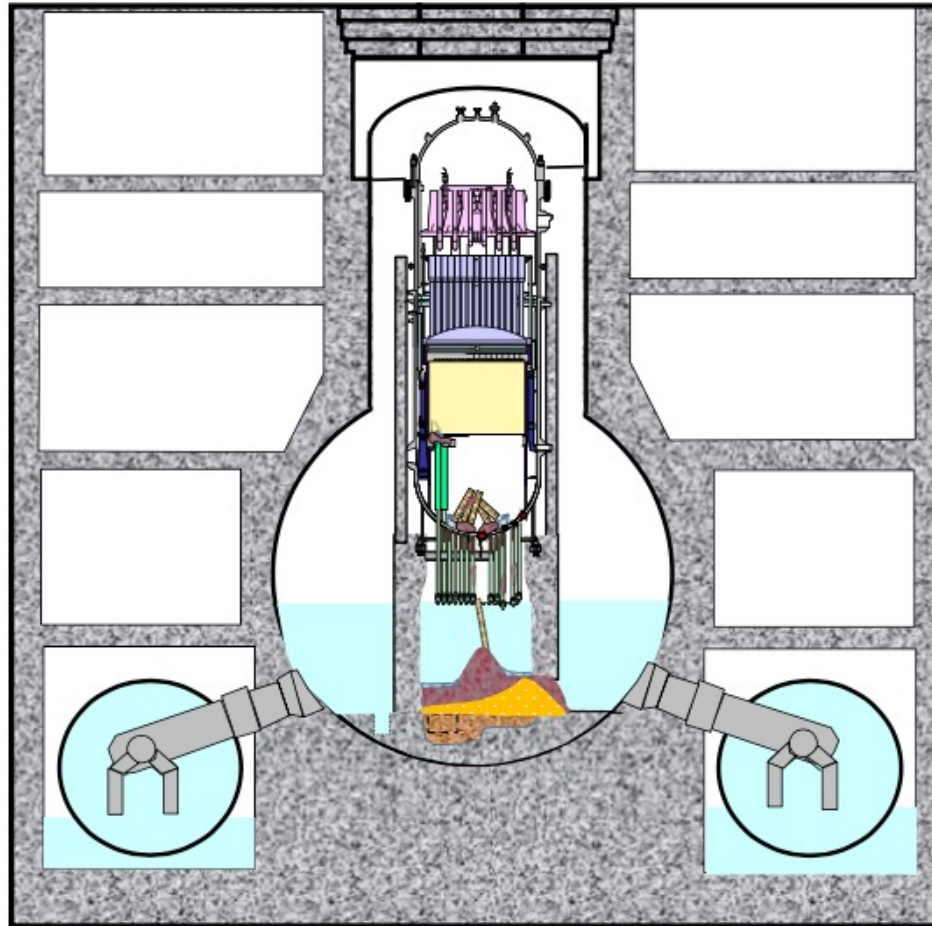
図 1-3 3号機の炉心・格納容器の状況推定図

2018年9月推定

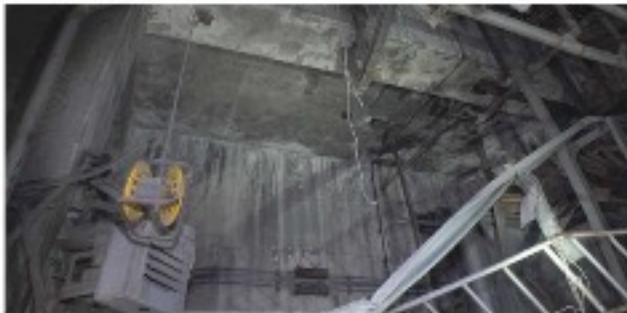
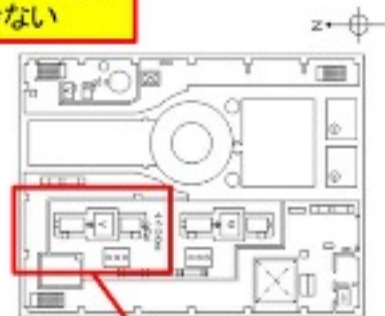
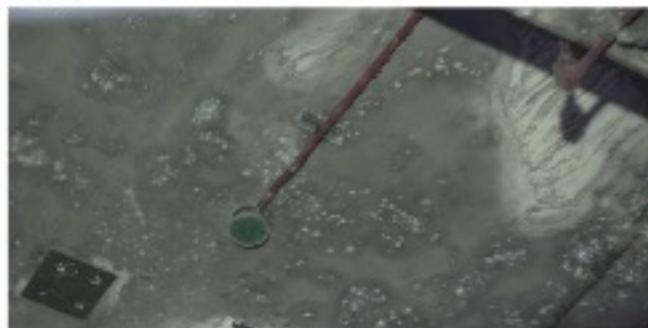
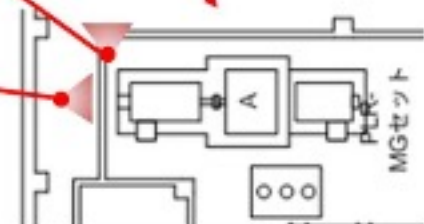
図5 天井及び天井付近の状況

天井、天井付近の壁面に焦げ、煤等、
燃焼の痕跡は確認できない

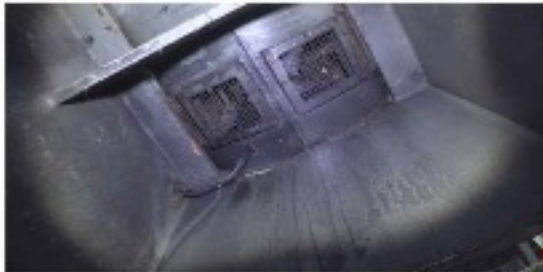
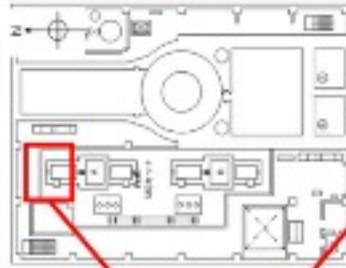
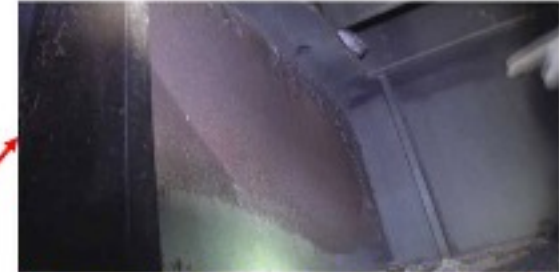
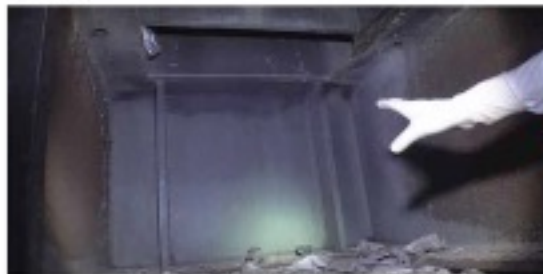
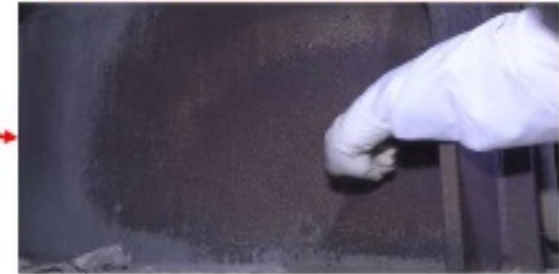
図9 MGセット(A)の北側の下部構造(内側)の状況

下部構造の上部、正面には変色がなく、塗装が残っていることを確認したことから、
当該箇所では燃焼が起きていなかったと推定

下部構造の左右壁面の変色を確認

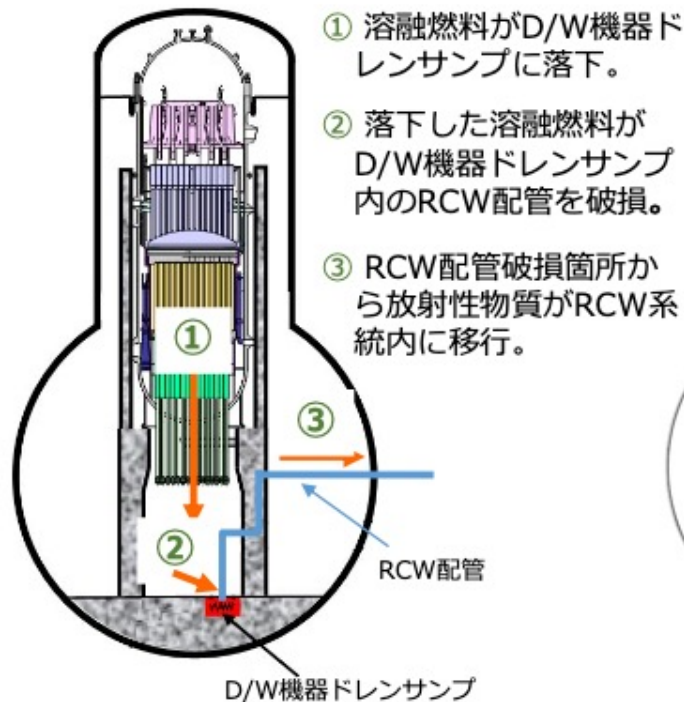
RCW系統が高線量に至った経緯（推定）

- 1号機RCW系統は、事故時にD/W機器ドレンサンブを冷却するRCW配管が破損したことで、放射性物質がRCW配管内に移行し、高線量化したと推定されている。

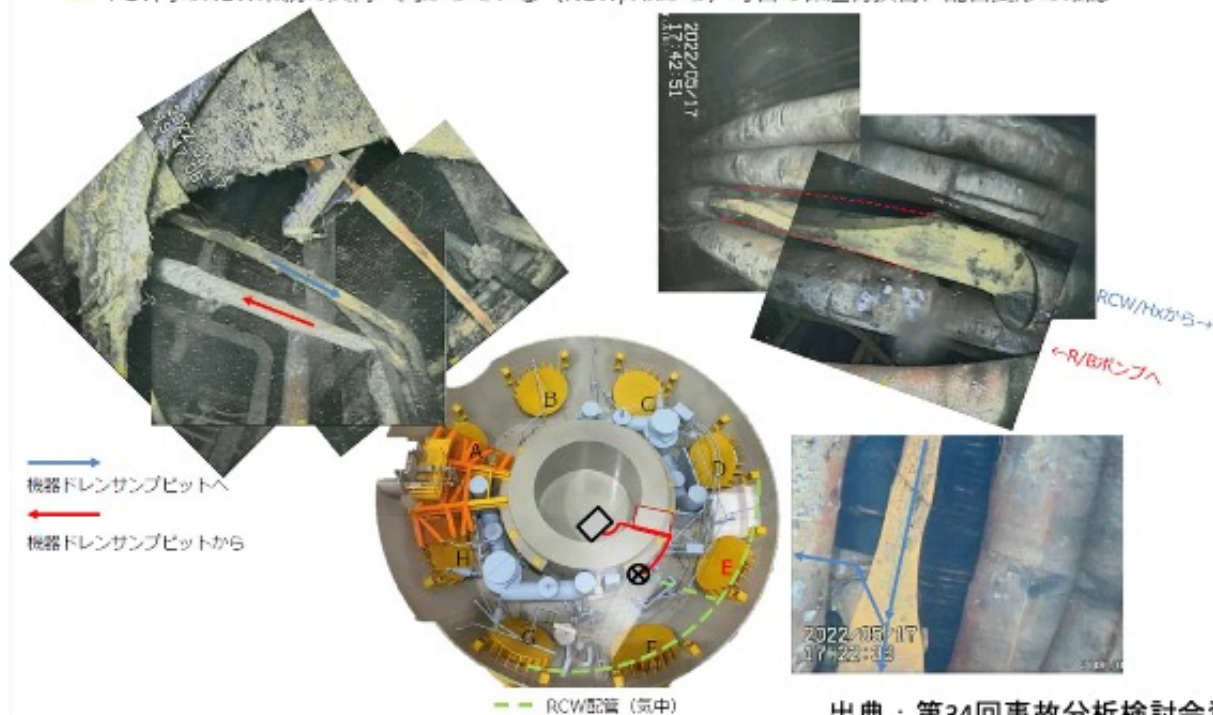
RCW配管の損傷状況について（気中）

- 機器ドレンサンプルピットへ向かっているRCW配管の顕著な保温材被覆の損傷、配管の変位
- PCV内のRCW系統の負荷へ向かっている（RCW/Hxから）母管の保温材損傷、配管変形の確認
